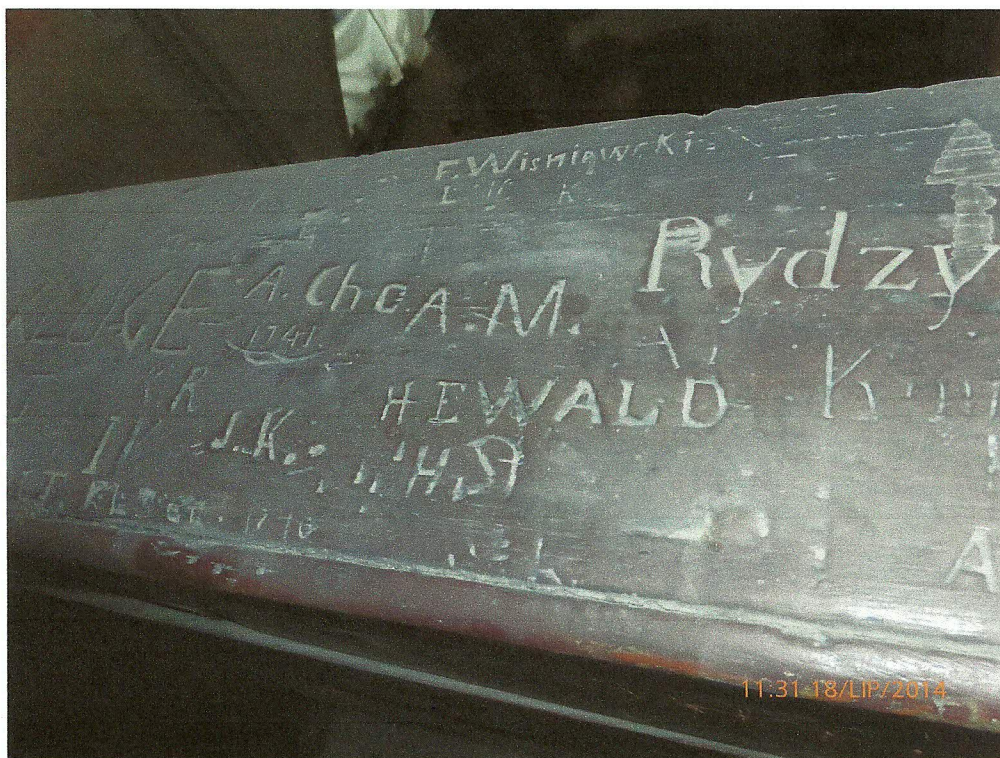
Inskrypcje na balustradzie – widoczna m. in. data 1741

Balustrady empor zostały wykonane jako komplet wraz z prospektem organowym na początku XVII wieku. Drewno pierwotnie niepolichromowane pokryto w późniejszym okresie lakierem, który spowodował pociemnienie drewna aż do czerni oraz nadał powierzchni połysk, obecnie w wielu miejscach ślepy. Drewno zostało zaatakowane przez owady – drewnojady, widoczne są świeże ślady żerowania. Od strony empor balustrady posiadają klęczniki, obecnie bardzo zniszczone i spróchniałe. Powierzchnia drewna od strony wewnętrznej latami była niszczonea poprzez wycinanie napisów na całej powierzchni drewna. Jednak wiele z tych napisów stało się już cennymi inskrypcjami, ponieważ najstarsze pochodzą i XVIII, a być może nawet z XVII wieku.

1. Dokumentacja stanu zachowania
2. przeprowadzenie badań konserwatorskich
3. Ewentualny demontaż i przewiezienie do pracowni lub prace z rusztowania ustawionego do konserwacji ścian
4. Wstępne oczyszczenie z zabrudzeń powierzchniowych
5. Dezynfekcja i dezynsekcja drewna metodami chemicznymi
