### **Opis obiektu**

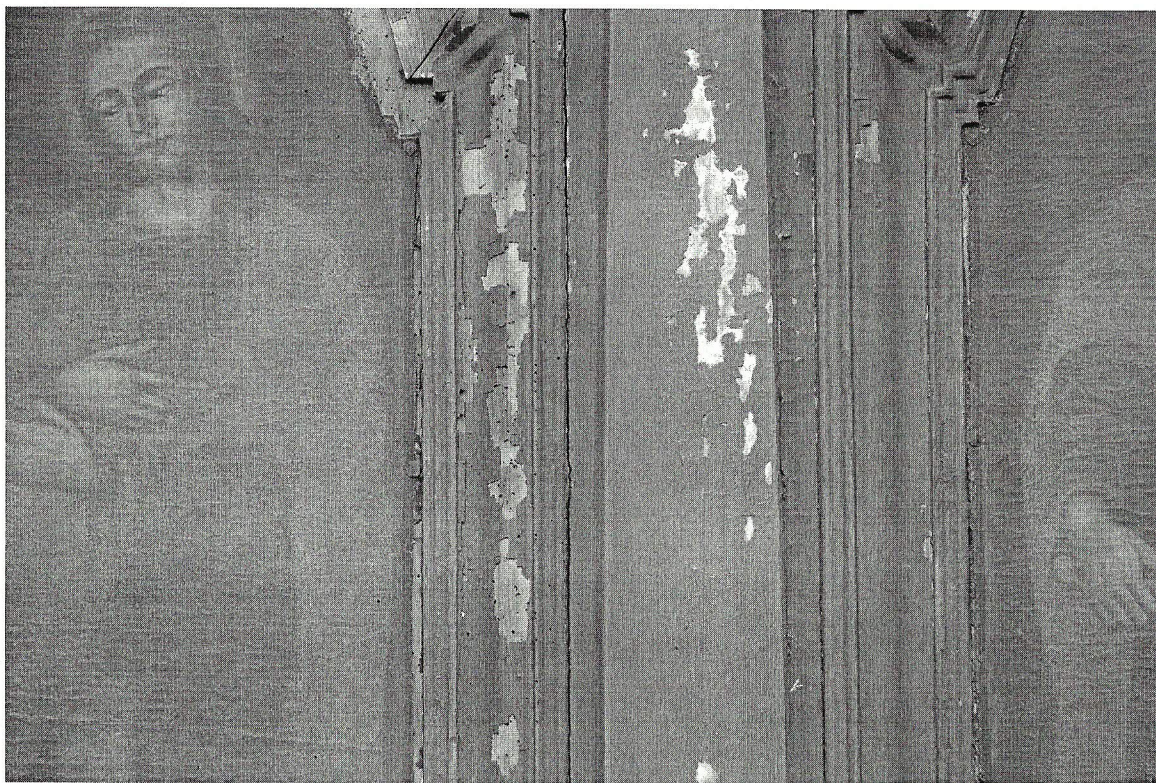
Stalle północne przemalowane warstwami doskonale imitującymi drewno dębowe kryją częściowo odkryte na balustradach malowane obrazy płycin. Całość silnie zaatakowana przez owady czynnie żerujące. Brakuje elementów ram otaczających obrazy na zapleckach, które są sfalowane, silnie zabrudzone i pociemniałe. Złocenia starte i przemalowane lakierami.

Ubytki i zniszczenia ram obrazów na stallach północnych.
